航空事故調査報告書

ボーイング式777-200型

JA701J

着陸復行時のテールストライク（機体後部接触）による損傷

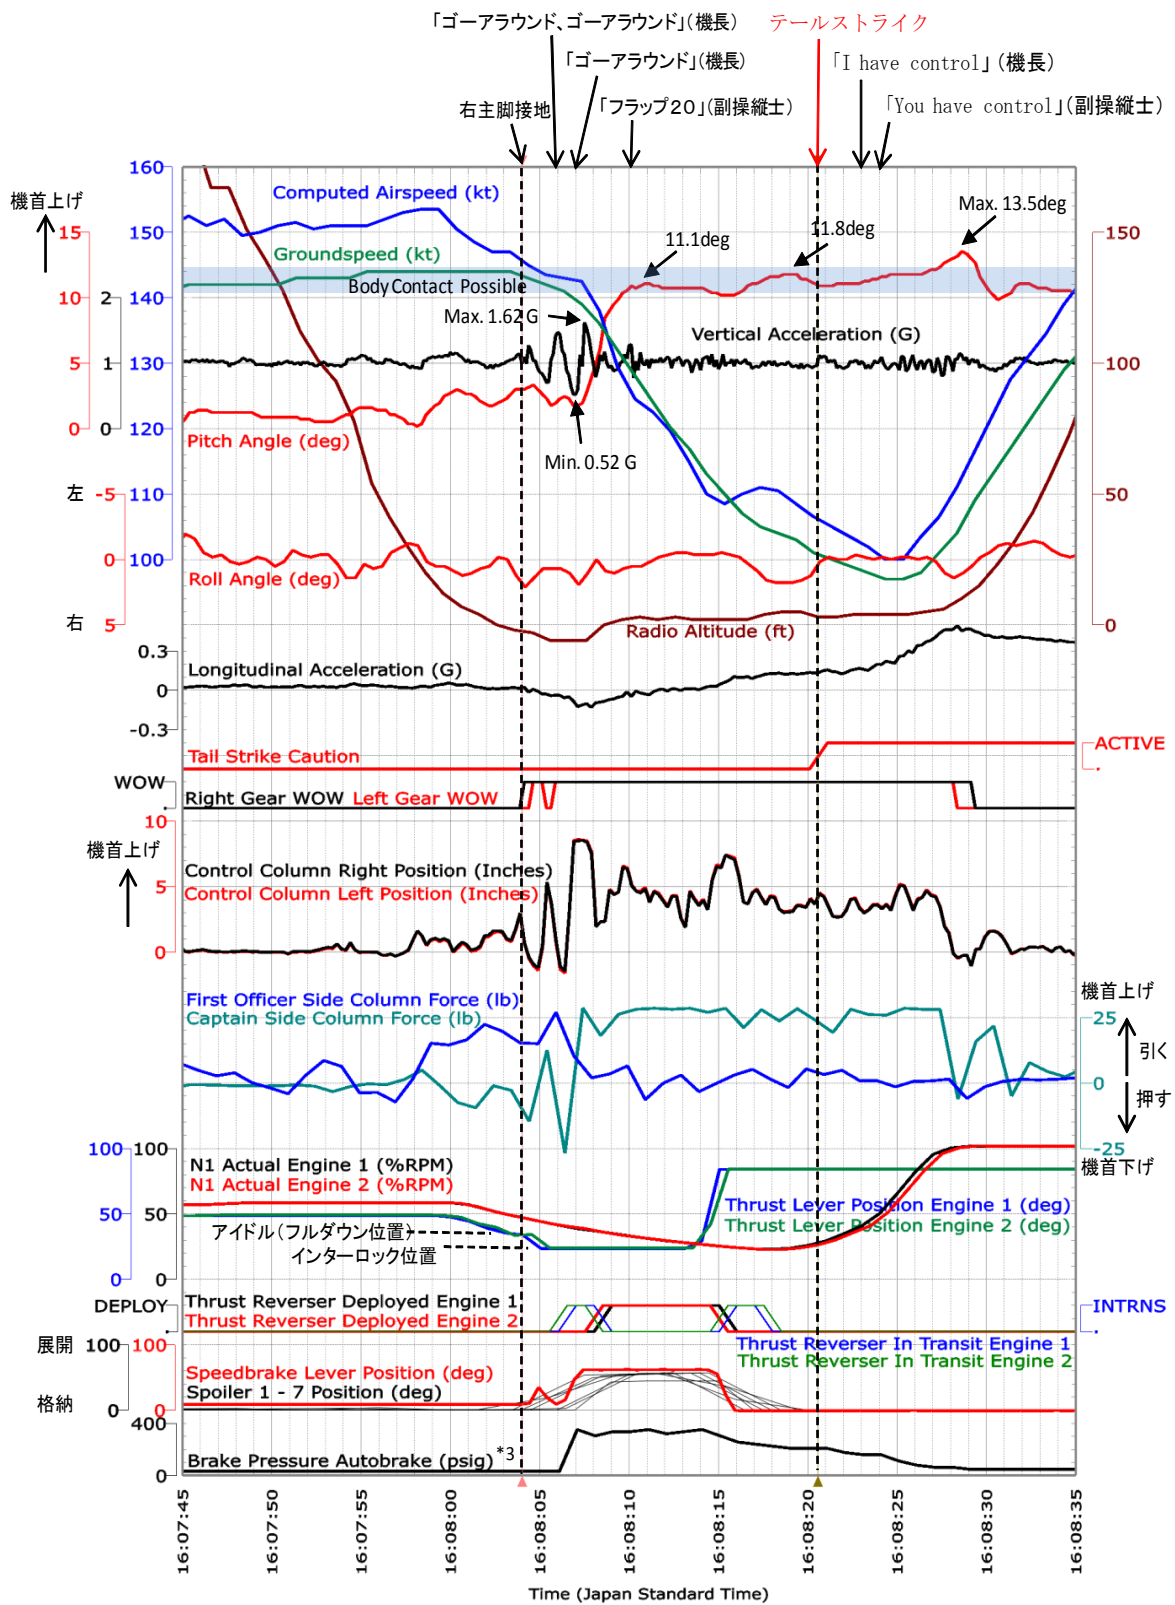
図B DFDRの記録

図Bに示したとおり、主脚の接地後、スポイラーが展開し始め、主脚のブレーキ圧力が上昇し始めた。その後、速度の減少とともにピッチ角が増加し、2.4.4に記述した主脚の緩衝装置が圧縮された場合にテールストライクが発生する角度 10.2° 以上を維持していた。

このことから、同機は、接地後、スポイラー及びオートブレーキにより減速しながら急激に機首を上げ、テールストライクが発生するピッチ角で滑走していたものと推定される。

図Bに示したとおり、ゴーアラウンドのコール後の16時08分07秒ごろから機長は操縦桿を機首上げ方向に引き続けており、ピッチ角が急激に増加して、 10.2° 以上を維持していた。

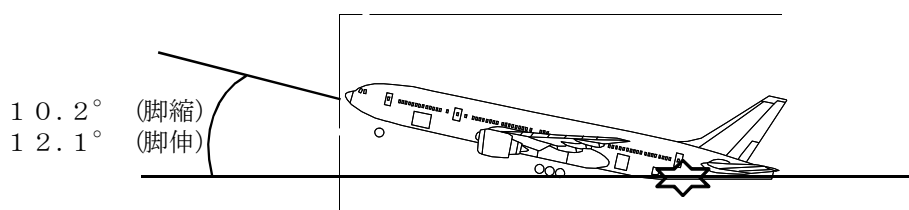
図C テールストライクするピッチ角

同機は、主脚の緩衝装置が完全に圧縮されている場合はピッチ角が10.2°で、主脚の緩衝装置が完全に伸びている場合は、12.1°で機体後部が地面に接触する。

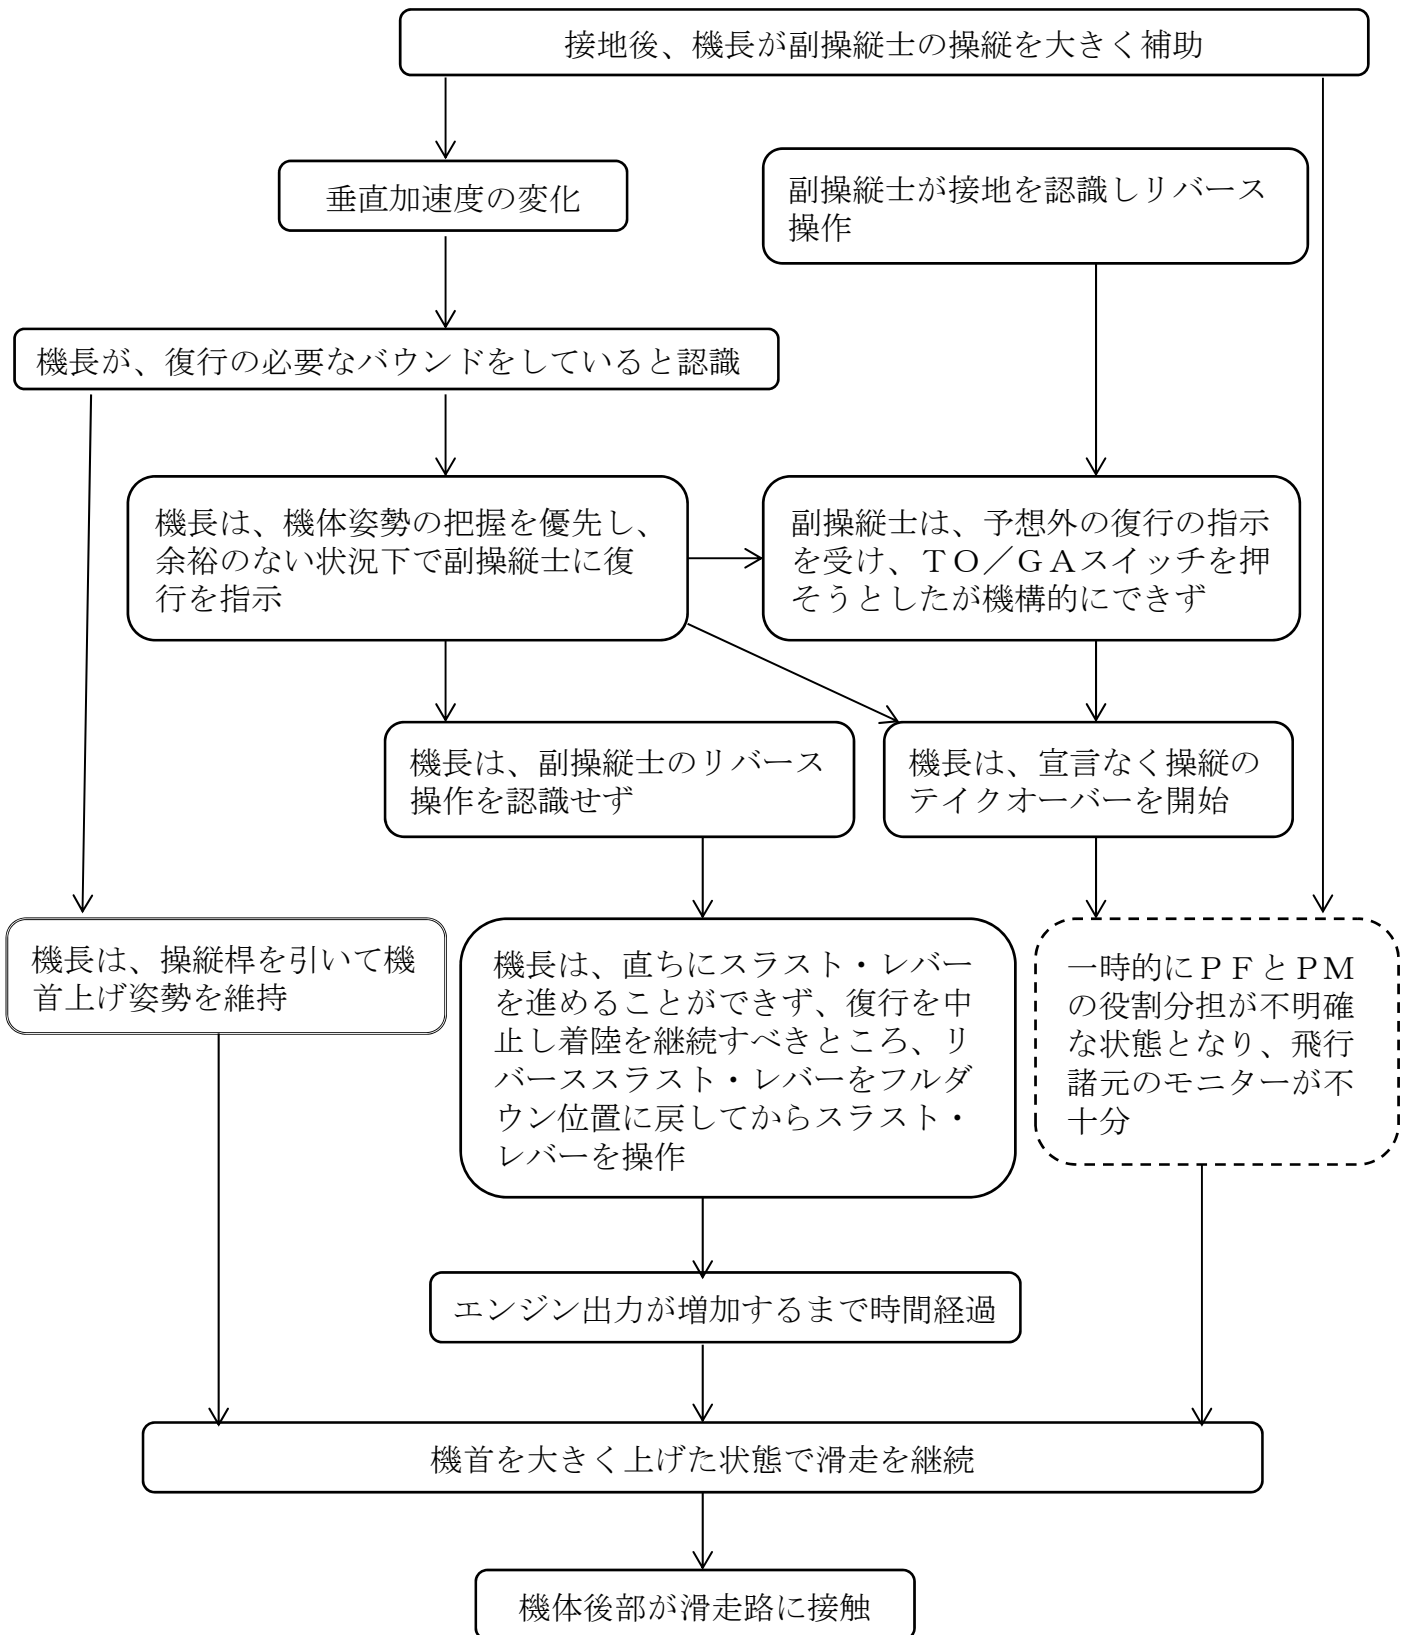
付図2 事故要因の連鎖状況図

本事故は、同機が接地後、機首を大きく上げた状態で滑走し続けたため、機体後部が滑走路に接触して損傷したものと推定される。

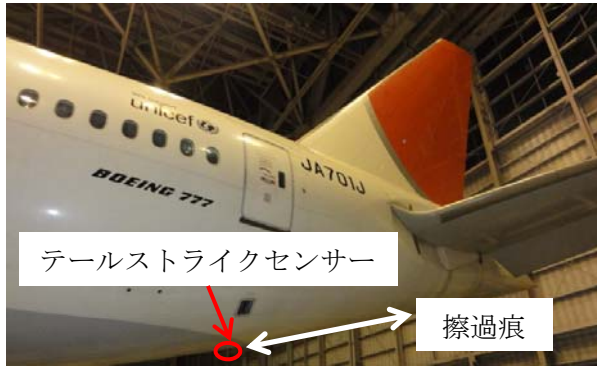
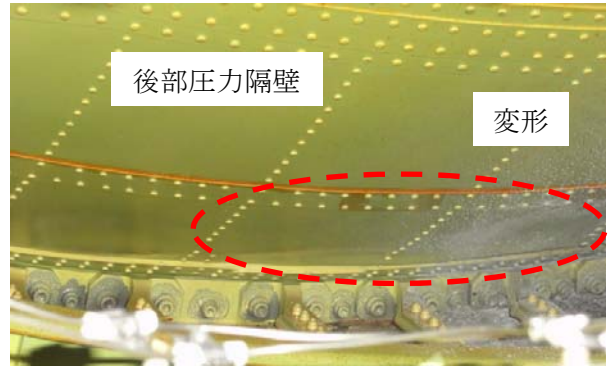
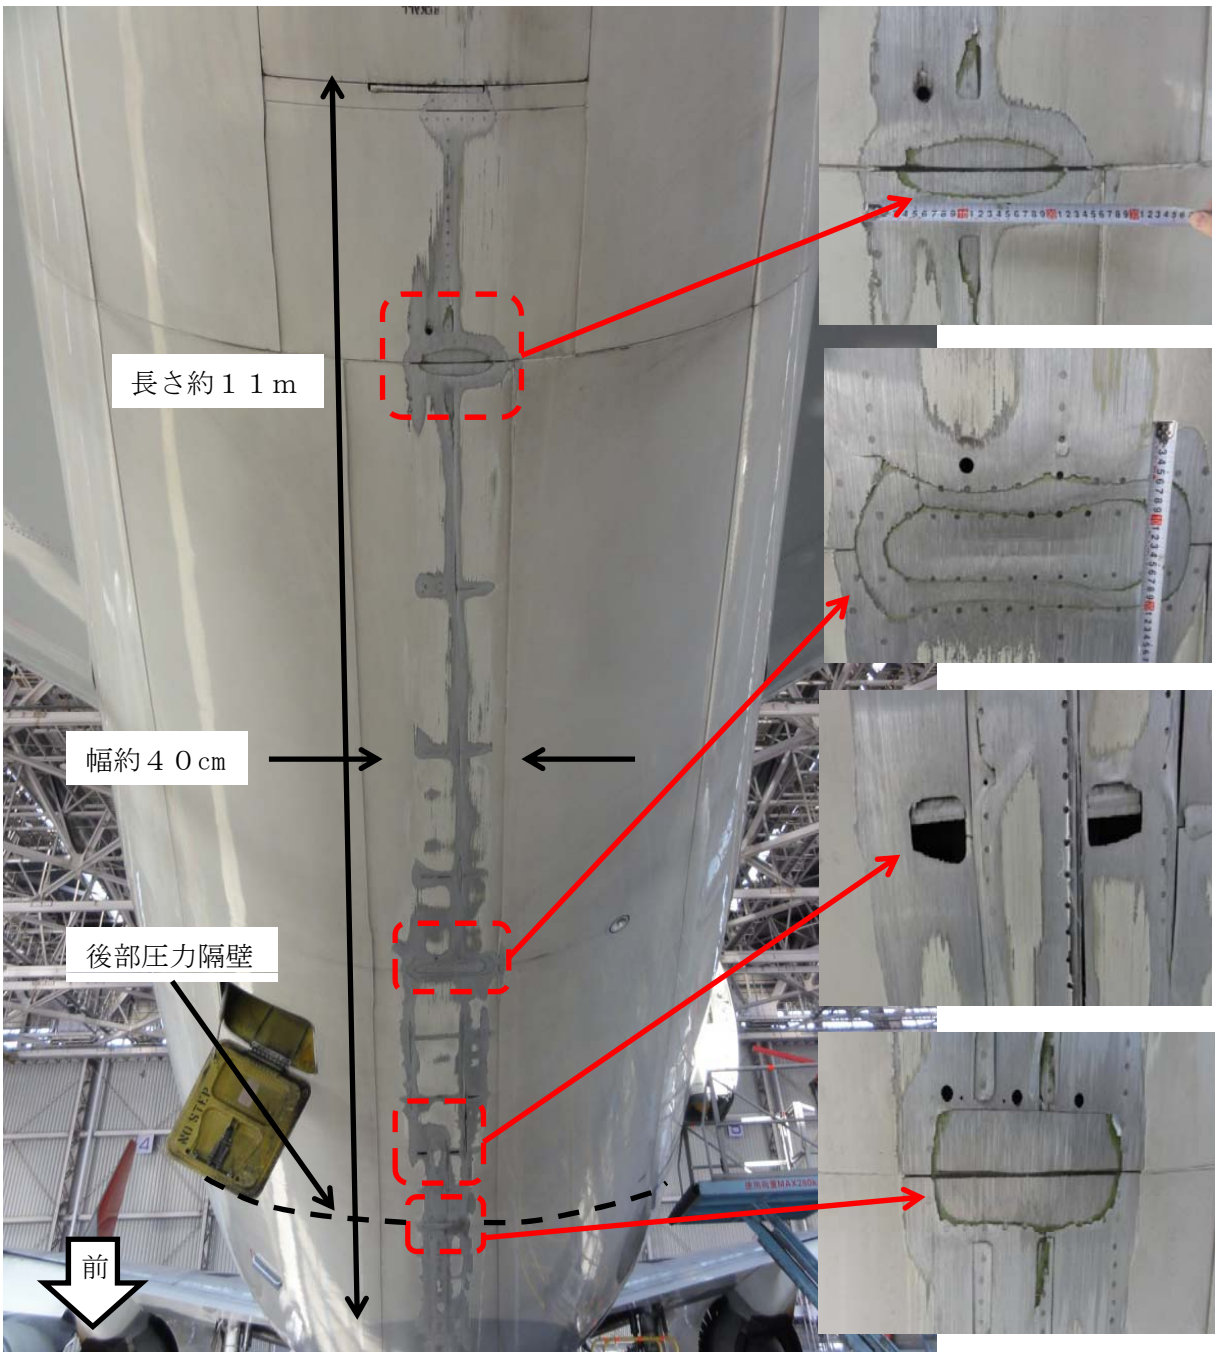
写真 機体の損傷状況

機体後方下部の外板に、長さ約11m、幅約40cmの擦過痕があり、亀裂や穴が

あった。この範囲のフレームが露出し、損傷していた。テールストライクセンサーは削り取られていた。また、後部圧力隔壁の下部が僅かに変形していた。

2.2.2に記述したとおり、機体後部を長く引きずった痕跡があること及び図Bに示したとおり、同機は、16時08分21秒にTail StrikeのCautionが発生した後も大きなピッチ角が継続していたことから、再浮揚する付近までの約7秒間テールストライクの状態が継続していたものと推定される。
