航空事故調査報告書

ボーイング式777-200型

JA701J

着陸復行時のテールストライク（機体後部接触）による損傷

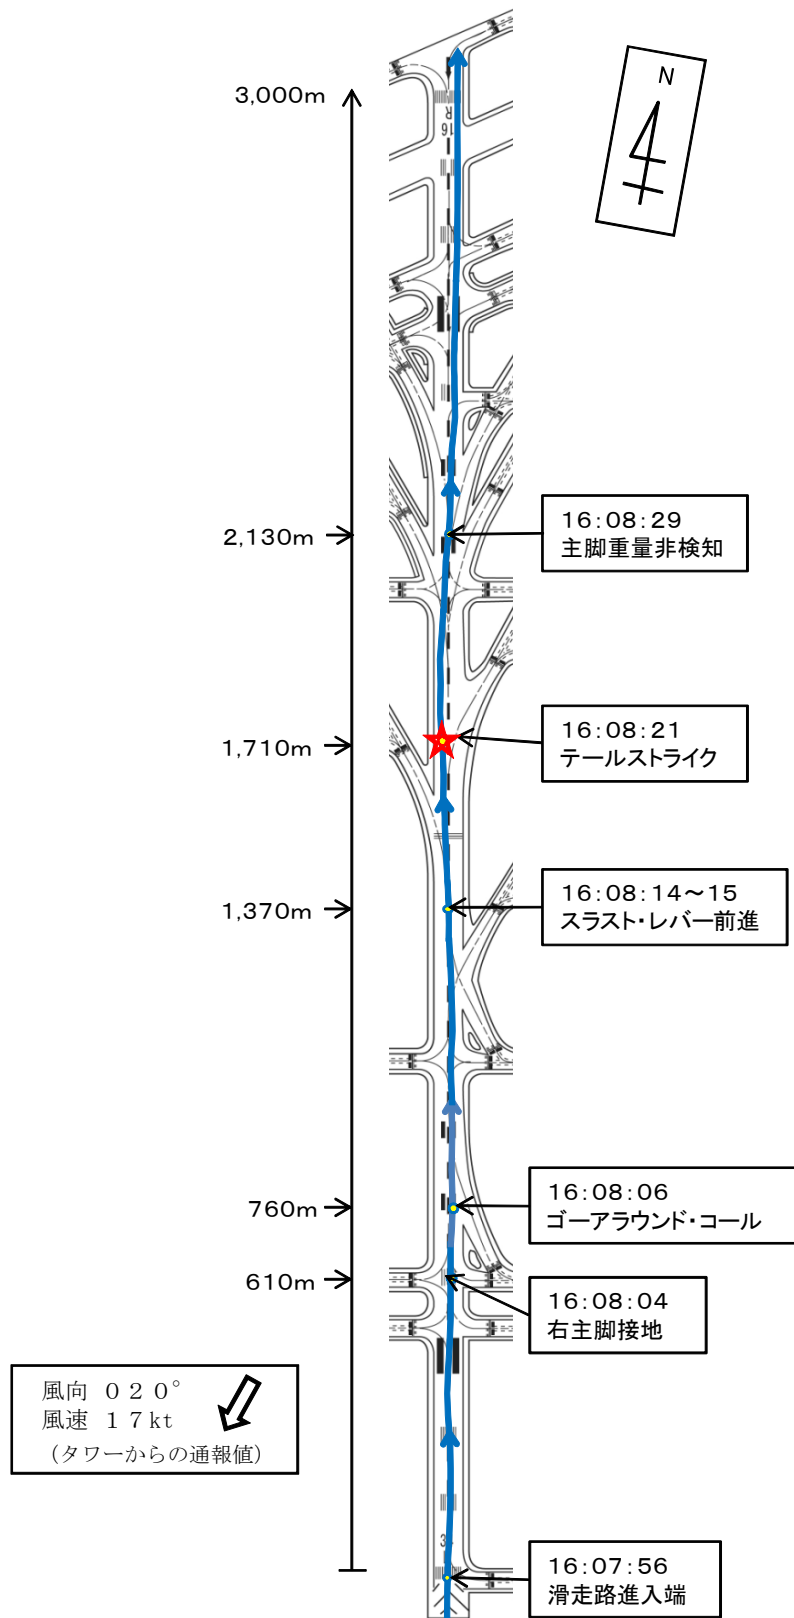
図A 推定飛行経路図

なお、この間、前脚が接地することはなかった。

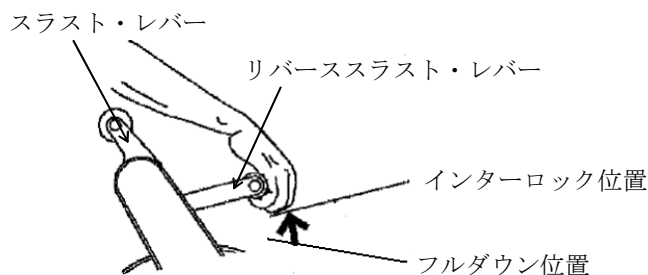
図D リバーズスラスト・レバー

Reverse Thrust Lever を Full Down 位置まで戻すと、Reverser が Stow し、Locked Position に Retractする。Reverse Thrust Lever を Full Down 位置にしない限り、Thrust Lever は前方に動かすことはできない。
